LE AREE VERDI IN DETTAGLIO: PARCO ALESSANDRINI 1/2

P-1 Parco Alessandrini

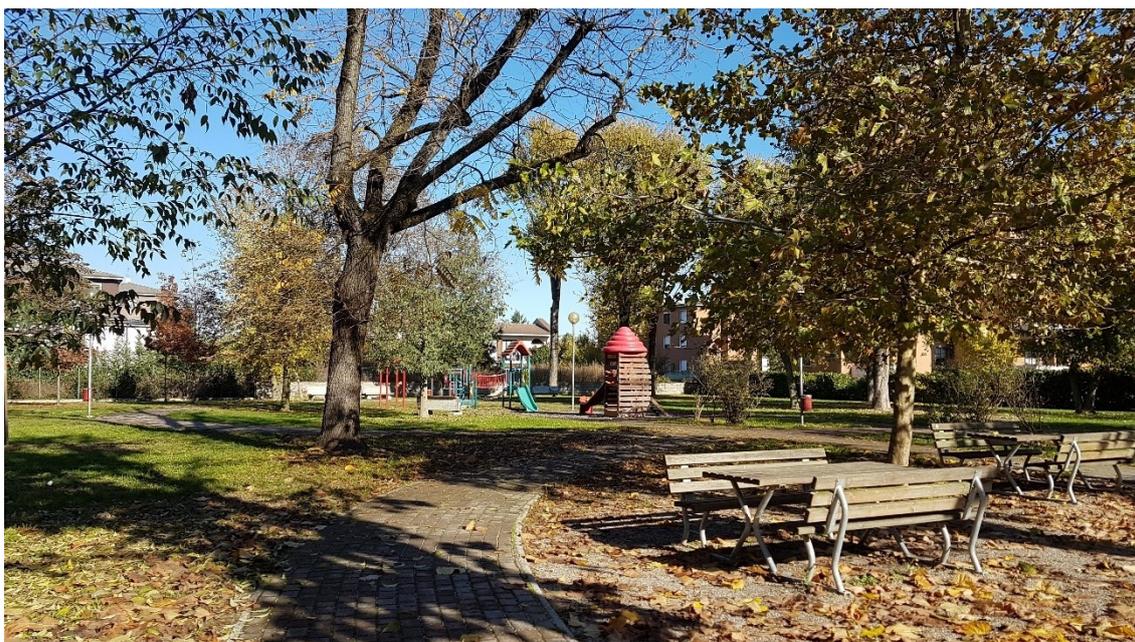
LE AREE VERDI IN DETTAGLIO: PARCO ALESSANDRINI 2/2

Presenza di un soggetto di noce molto interessante per via della particolare architettura. Notevole diminuzione numerica degli aceri saccharini, in parte compensata da nuove messe a dimora. Tale dinamica, in ogni caso, può essere letta in modo positivo dal momento che è in corso un avvicendamento tra specie con legno debole e perdita di fogliame continua a favore di specie (soprattutto bagolari e querce) con caratteristiche di maggiore pregio.

Prevedere azioni di tutela del noce tramite protezione dell'emisfera radicale e applicazione di *mulching*. Proseguire nell'avvicendamento arboricolturale, sostituendo progressivamente abeti e aceri saccharini (oggi deperenti) con specie più robuste e adatte al luogo (platani, bagolari, ecc.).

Monitoraggio fitostatico. Protezione noce e sostituzione di 5 soggetti arborei da individuare in funzione dell'evoluzione fisiologica.

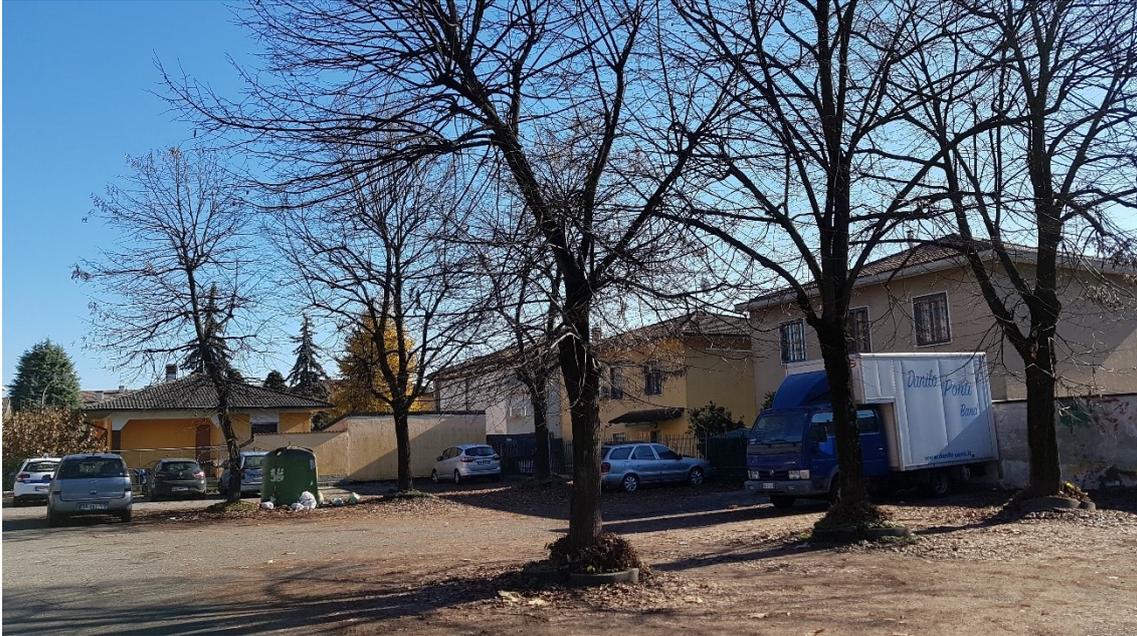
LE AREE VERDI IN DETTAGLIO: PARCHEGGIO PIAZZA ALESSANDRINI 2/2

Tigli a dimora in tornelli di dimensioni eccessivamente limitate.

Mantenimento dell'attuale destinazione funzionale con rifacimento della pavimentazione e degli spazi a disposizione degli alberi.

Verifica delle condizioni fitostatiche di dettaglio e provvedimenti arboricolturali conseguenti.

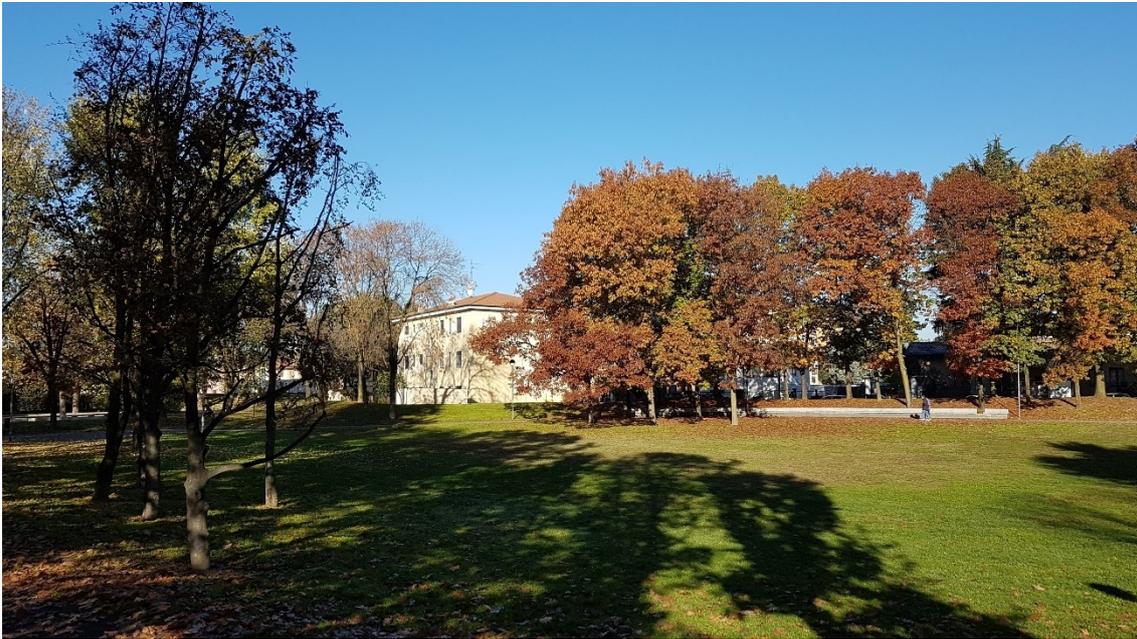
LE AREE VERDI IN DETTAGLIO: PARCO PERTINI 2/2

Parco di notevole interesse paesaggistico e di buona frequentazione. Pressochè scomparsi gli alberi di Giuda rilevati nel 2004. Riduzione sensibile delle querce rosse e, soprattutto, degli aceri saccarini: le prime per operazioni di diradamento in quanto erano a dimora con sesto di impianto molto ravvicinato; i secondi in quanto ormai avevano superato la fase climacica dello sviluppo.

Contenere lo sviluppo di novellame di robinia. Rimuovere e sostituire alcuni soggetti deperenti e arricchire l'ingresso di via San Rocco con un corredo arbustivo.

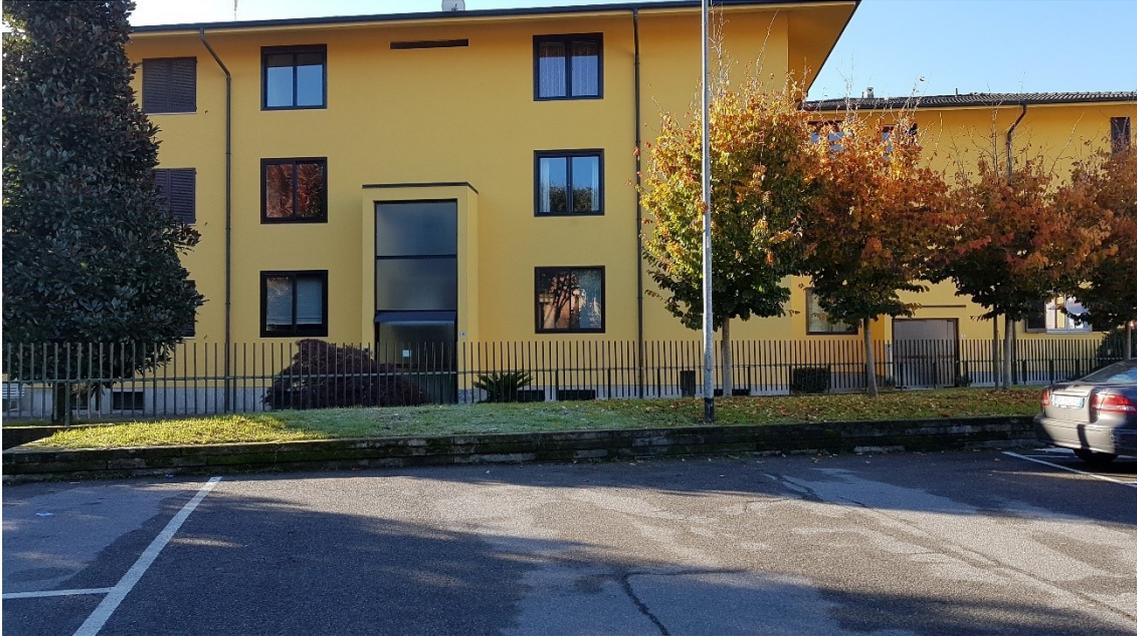
LE AREE VERDI IN DETTAGLIO: PIAZZALE ALDO MORO 2/2

Area a parcheggio con importante riduzione dei soggetti arborei nel corso degli anni.

Rimozione dei tutori e dei legacci che non hanno più necessità di rimanere. Messa a dimora di ulteriori 3 *Parrotia persica* per completare il piccolo filare esistente.

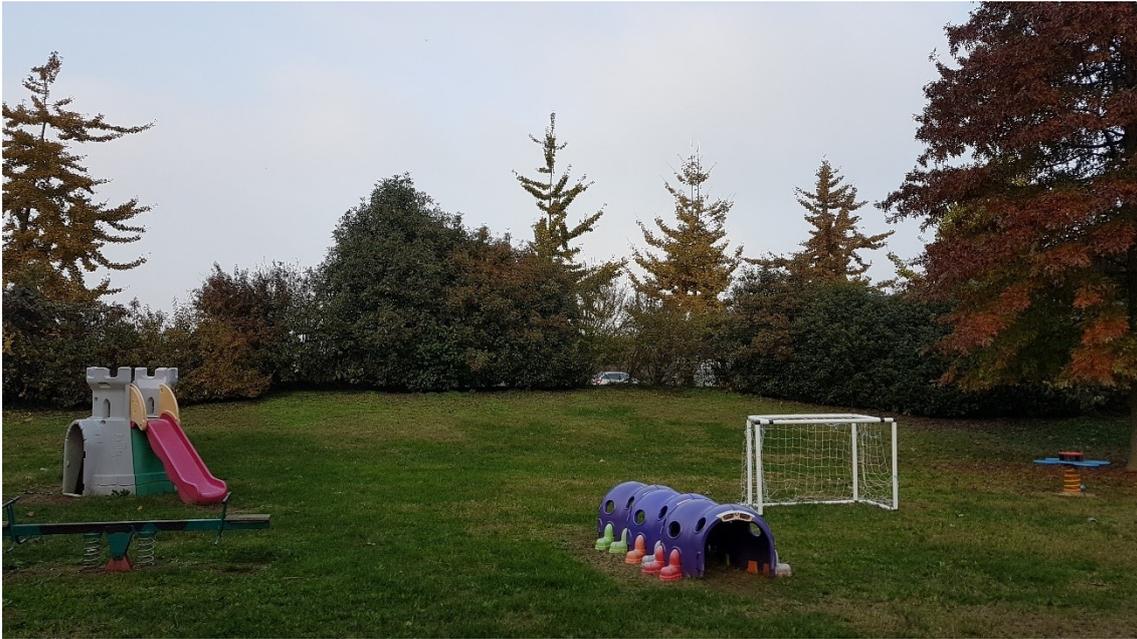
LE AREE VERDI IN DETTAGLIO: SCUOLA MATERNA VIA CAVOUR 2/2

Area con soggetti giovani, diminuiti di qualche unità rispetto all'ultimo censimento. Recente piano di manutenzione straordinaria (2016).

Non vi sono interventi programmabili al momento sulle piante arboree. Dovrà proseguire la normale manutenzione ordinaria con particolare attenzione al contenimento di specie infestanti.

Nessun intervento.

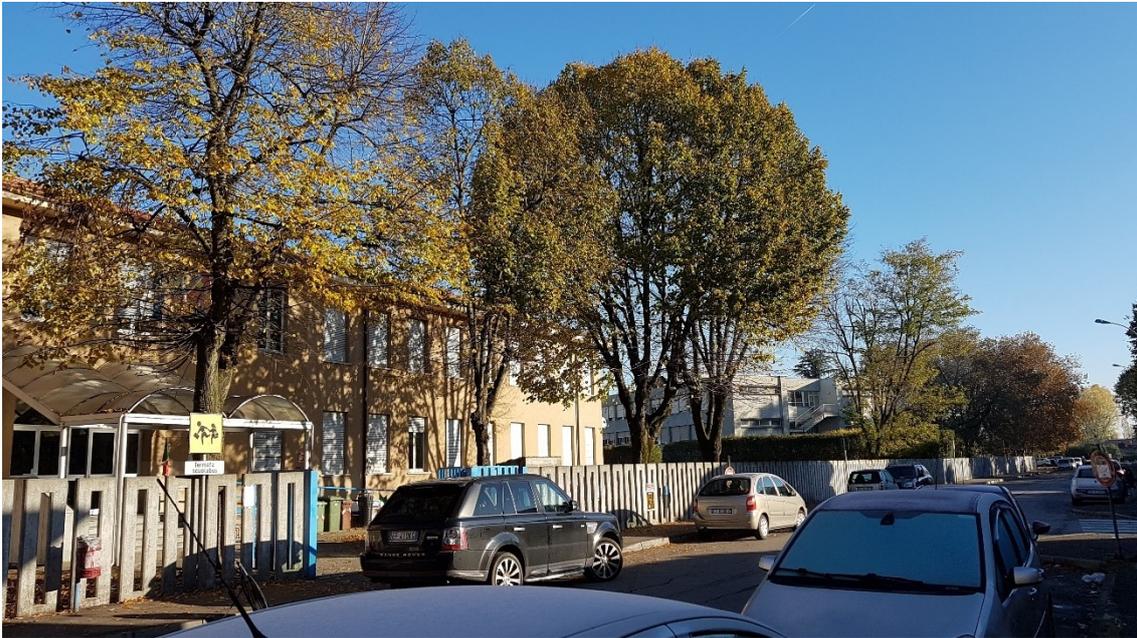
LE AREE VERDI IN DETTAGLIO: SCUOLE VIA CAVOUR 2/2

Discreta diminuzione del patrimonio arboreo, nonostante il censimento del 2004 non avesse censito le piante all'interno del Parco della biodiversità. Recente piano di manutenzione straordinaria (2016).

Allevamento delle specie forestali a dimora con selezione dei soggetti più interessanti in modo da evitare un'eccessiva competizione. Monitoraggio periodico degli alberi di alto fusto in considerazione della sensibilità del sito.

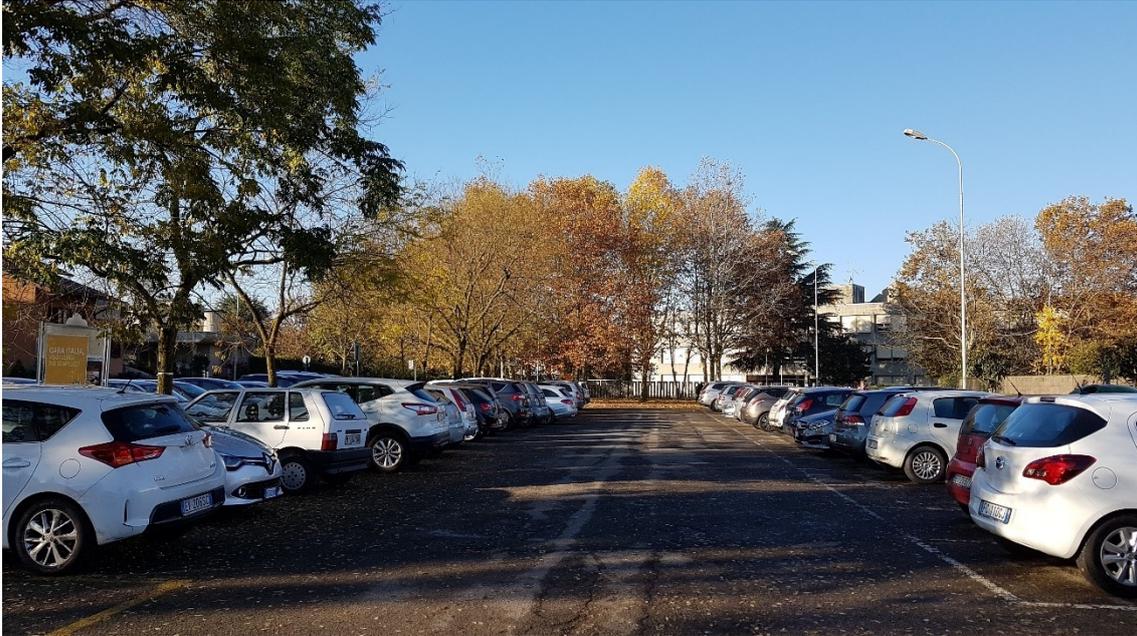
LE AREE VERDI IN DETTAGLIO: PARCHEGGIO PIAZZA SAN GIOVANNI 2/2

Riduzione sensibile del patrimonio arboreo per difficoltà fitosanitarie dei platani e per avvicendamento dei pioppi cipressini.

Abbattimento platani morti e rimozione branche secche.

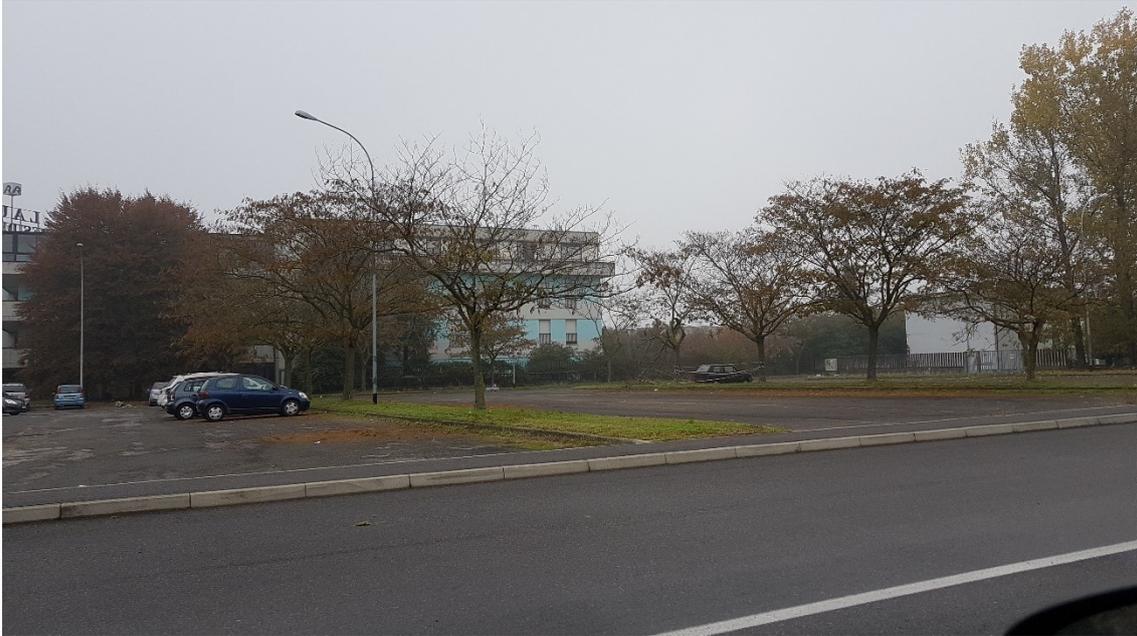
LE AREE VERDI IN DETTAGLIO: PARCHEGGIO VIA EUROPA - CENTRO SPORTIVO 2/2

Piante in cattive condizioni con dimezzamento dei soggetti a dimora negli ultimi 10 anni circa.

Messa a dimora di nuovi soggetti arborei prima che intervenga un progressivo "oblio del paesaggio".

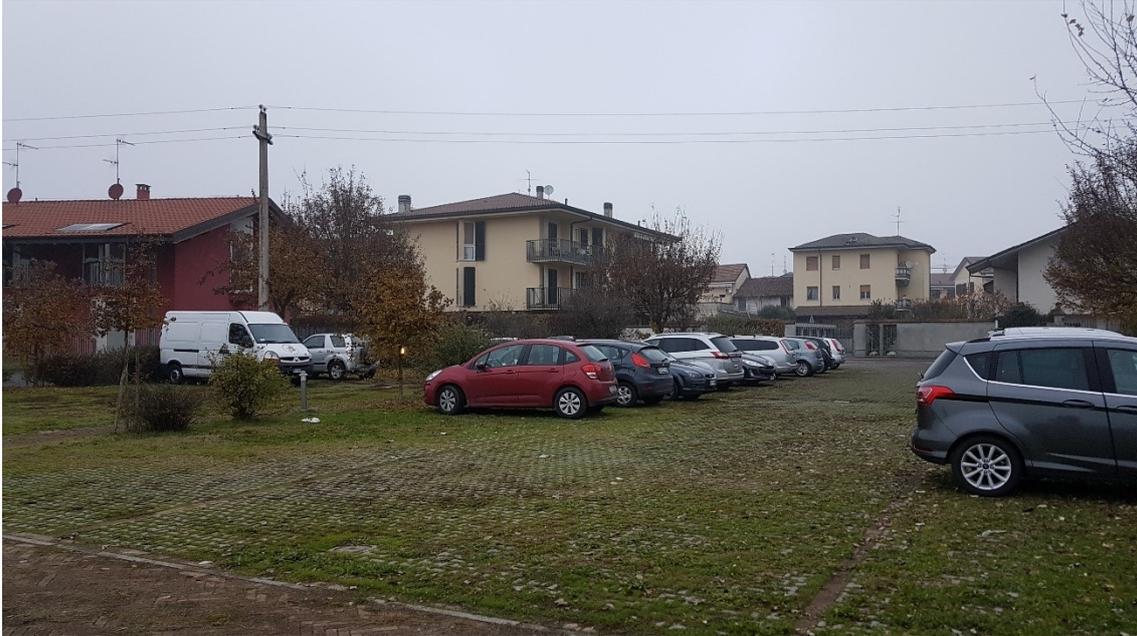
LE AREE VERDI IN DETTAGLIO: PARCHEGGI E PERCORSO PEDONALE BASILICA 2/2

Area a parcheggio con aceri sofferenti.

Riduzione dell'irrigazione.

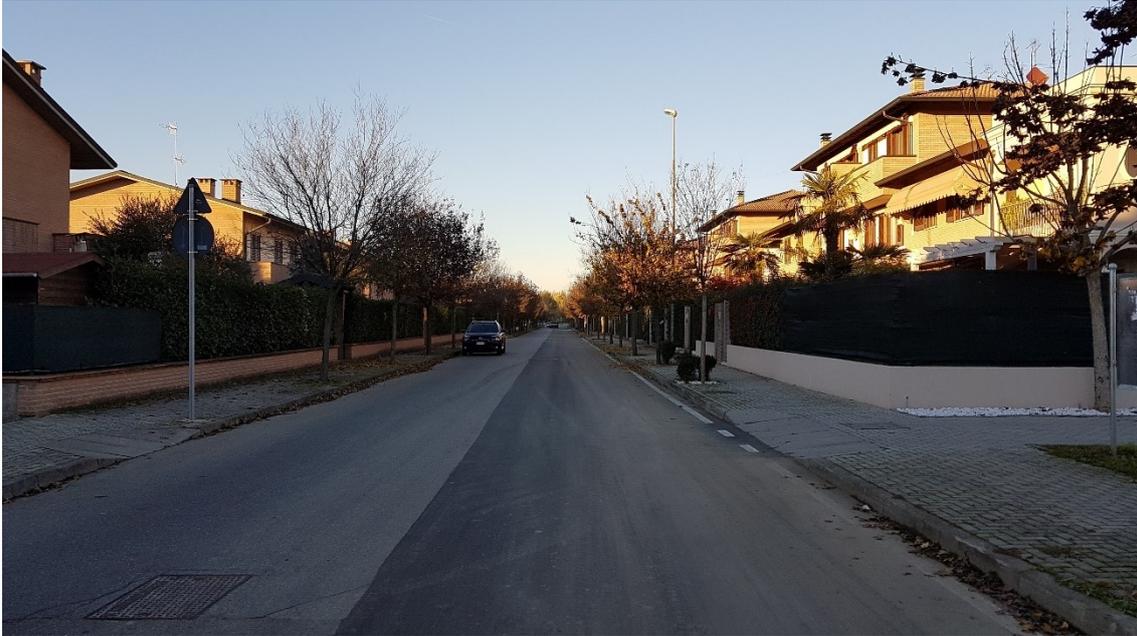
LE AREE VERDI IN DETTAGLIO: ALBERATE STRADALI VIA FREGONI 2/2

Filari a corredo di area residenziale in condizioni vegetazionali talvolta carenti. Rispetto all'ultimo censimento si assiste a una sensibile perdita di soggetti arborei appartenenti a specie di grandi dimensioni.
