# Piano Eliminazione Barriere Architettoniche

**RELAZIONE TECNICO-ILLUSTRATIVA**

## **Indice del Piano per l'Eliminazione delle Barriere Architettoniche (P.E.B.A.) di Lodi Vecchio**

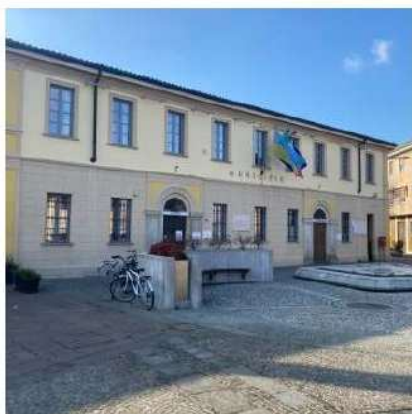
#### FOTO

La struttura è dislocata nel centro cittadino, un parcheggio dedicato a persone con disabilità motoria è presente nelle immediate vicinanze.

L'edificio si sviluppa su due piani fuori terra; l'ingresso avviene dalla piazza cittadina.

Al piano terra è presente un servizio igienico in posizione centrale per persone con disabilità motoria; si accede al piano superiore tramite scale o tramite ascensore con dimensioni conformi al piano terra in posizione centrale.

Non sono presenti dislivelli lungo i percorsi e neanche in prossimità delle UE.

Al piano primo non è invece un servizio igienico dedicato, non è presente uno spazio calmo in caso di emergenza, è inoltre presente un dislivello all'interno della sala del consiglio.

| MACRO CATEGORIA | IMMAGINE | DESCRIZIONE CRITICITA' | SOLUZIONE | CATEGORIA | GIUDIZIO |
|---|---|---|---|---|---|
| RAGGIUNGIBILITA' | | Assenza di segnalazione tattilo-plantare per esterni: Direzione rettilinea | SP10.A | motoria | 4 |
| ACCESSO EDIFICIO | | Presenza sportello di accoglienza con altezza non accessibile. | SI03 | motoria | 2 |
| | | Presenza di serramento vetrato con caratteristiche non conformi | SI22 | visiva | 1 |
| COLLEGAMENTI ORIZZONTALI | | Presenza di dislivello non risolvibile attraverso l'installazione di una rampa pedonale: piattaforma | SP14.B | motoria | 1 |
| SICUREZZA | | Assenza integrale di servizio igienico accessibile e conforme. | SI23 | | |
| | | Mancanza di spazio calmo al piano. | SI17 | | |
