# Piano Eliminazione Barriere Architettoniche

**SCHEDE DI ANALISI E SOLUZIONI PROGETTUALI  
EDIFICI ED AREE ESTERNE**

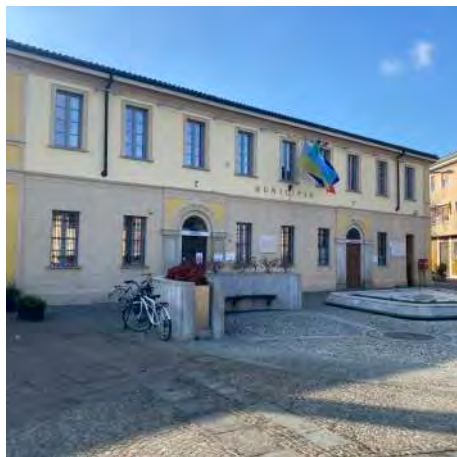
## FOTO

La struttura è dislocata nel centro cittadino, un parcheggio dedicato a persone con disabilità motoria è presente nelle immediate vicinanze.

L'edificio si sviluppa su due piani fuori terra; l'ingresso avviene dalla piazza cittadina.

Al piano terra è presente un servizio igienico in posizione centrale per persone con disabilità motoria; si accede al piano superiore tramite scale o tramite ascensore con dimensioni conformi al piano terra in posizione centrale.

Non sono presenti dislivelli lungo i percorsi e neanche in prossimità delle UE.

Al piano primo non è invece un servizio igienico dedicato, non è presente uno spazio calmo in caso di emergenza, è inoltre presente un dislivello all'interno della sala del consiglio.

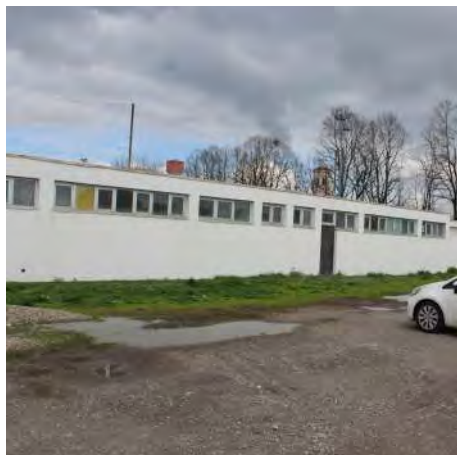
## FOTO

Nel piazzale antistante la struttura non è presente solo un posto auto riservato a persone con disabilità motoria. L'accesso degli atleti alla struttura avviene tramite porta in ferro con dislivello su soglia; non è presente pavimentazione nella zona antistante. All'interno della struttura sono presenti spogliatoi per ospiti e squadra locale con servizi igienici non usufruibili da parte di persone con disabilità motoria; è invece presente un servizio igienico con caratteristiche conformi alla normativa sul superamento delle barriere architettoniche ad uso dell'arbitro.

E' presente un locale ad uso bar con bancone non usufruibile da parte di persona con disabilità motoria; e' presente un servizio igienico a disposizione del pubblico usufruibile da persone con disabilità motoria ma con alcune caratteristiche non conformi e con un dislivello alla soglia di accesso.

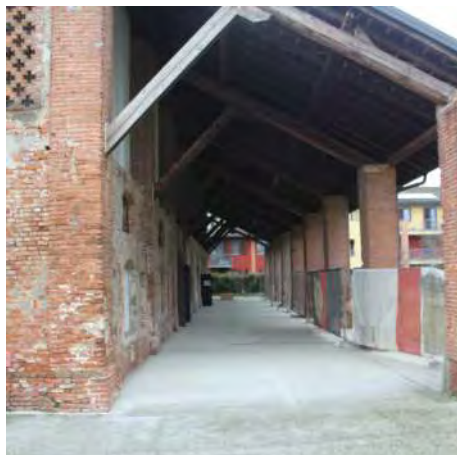
## FOTO

L'edificio è situato in zona periferica rispetto al centro dell'abitato; è presente nelle immediate vicinanze una ampia zona di parcheggio con posto auto riservato per persone con disabilità motoria le cui dimensioni andrebbero adeguate.

I locali della biblioteca sono dislocati al piano terra dell'edificio. I percorsi interni non presentano dislivelli così come le uscite di sicurezza risultano in quota rispetto allo spazio esterno.

E' presente un servizio igienico per persone con disabilità motoria, non sono invece presenti dispositivi per persone con disabilità visiva.

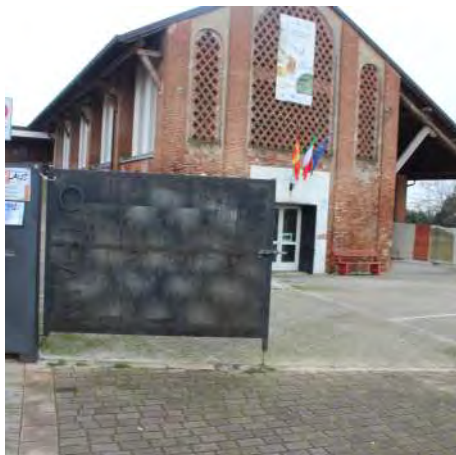
## FOTO

L'edificio è situato in zona periferica rispetto al centro dell'abitato; è presente nelle immediate vicinanze una ampia zona parcheggio, con posto auto riservato per persone con disabilità motoria le cui dimensioni andrebbero adeguate.

Il museo è dislocato al piano primo dell'edificio che ospita al piano terra la biblioteca comunale, direttamente collegata tramite ascensore interno.

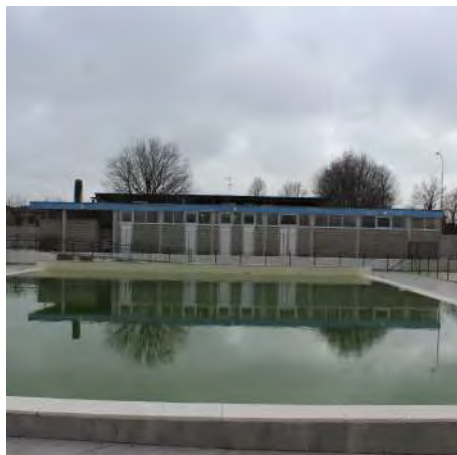
## FOTO

La struttura è dislocata in zona periferica rispetto al centro cittadino; è presente nelle vicinanze un'area a parcheggio con un solo posto auto riservato a persone con disabilità motoria. L'ingresso, gli spogliatoi e la vasca sono dislocati a quote differenti, e risultano collegati tra loro tramite scale e rampe di collegamento di idonea pendenza.

All'interno degli spogliatoi destinati al pubblico non è presente una zona con dimensioni idonee all'utilizzo da parte di persona con disabilità motoria; sono invece presenti due servizi igienici usufruibili dal pubblico e da persone con disabilità motoria, raggiungibili dal marciapiede perimetrale. Le docce comuni non presentano dislivelli, ma non è presente un posto doccia dotato di sedile e maniglioni.

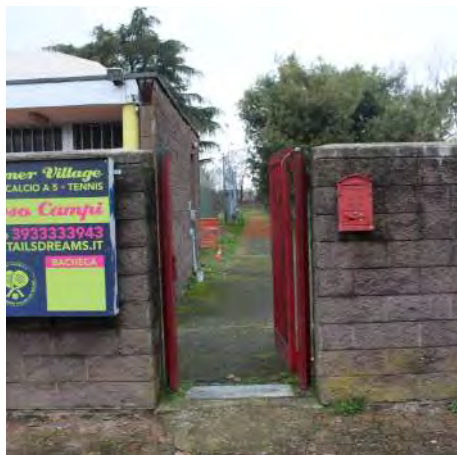
FOTO

La struttura è posta in zona periferica rispetto al centro abitato. E' presente parcheggio per persone con disabilità motoria ma localizzato in posizione non comoda e con caratteristiche non conformi alla normativa. Sul marciapiede per accedere agli spogliatoi è presente un dislivello di 10 cm, non sono inoltre presenti servizi igienici e docce usufruibili da persone con disabilità motoria.

Non sono presenti dispositivi per persone con disabilità visiva.

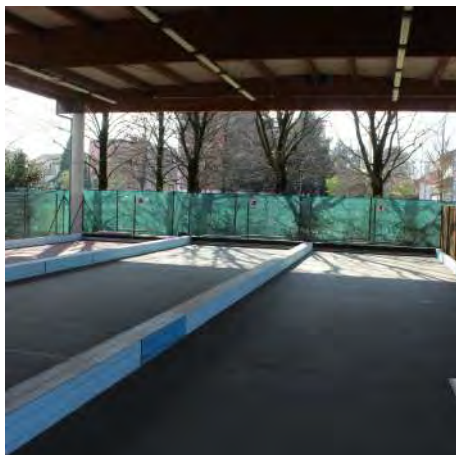
FOTO

La struttura si trova in zona periferica rispetto al centro dell'abitato; nel parcheggio situato nelle vicinanze della struttura è presente un solo posto auto riservato a persone con disabilità motoria; è presente un dislivello tra quota stradale e marciapiede, oltre ad alcuni tratti di pavimentazione con sconnessioni. Si rilevano le differenze in quota all'interno dell'edificio. E' presente un bagno dedicato ma sono assenti alcuni accessori.

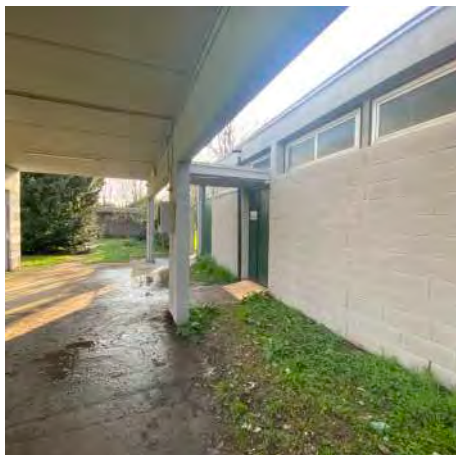
FOTO

La struttura è dislocata in zona periferica rispetto il centro dell'abitato. Nel parcheggio presente nelle vicinanze si rileva mancanza di un posto auto dedicato a persone con disabilità motoria; e' presente un dislivello tra la quota del parcheggio e la quota del marciapiede.

All'interno della struttura sportiva sono dislocati gli spogliatoi che presentano un dislivello di accesso e di cui alcuni in disuso; non sono presenti servizi igienici e docce usufruibili da persone su sedia a ruote.

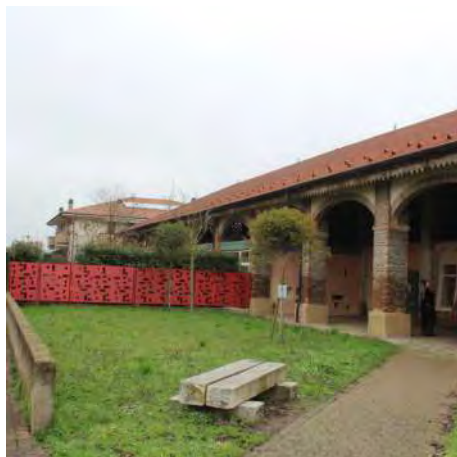
## FOTO

L'edificio è posto in zona periferica rispetto al centro abitato; nelle vicinanze è presente un'area a parcheggio con posto auto riservato per persone con disabilità motoria, seppur siano presenti alcuni dislivelli tra sede stradale e marciapiedi. La struttura è dotata di un servizio igienico per persone con disabilità motoria, si rileva mancanza dei sanitari e accessori.

Le aule si affacciano su area a giardino non sono presenti giochi inclusivi.

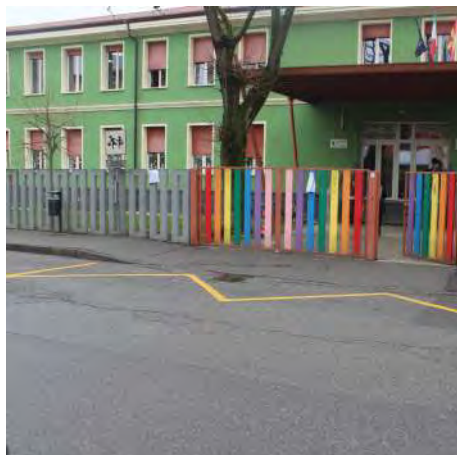
## FOTO

La struttura è posta in zona periferica rispetto al centro abitato, e si sviluppa su due piani fuori terra. Non è presente nelle vicinanze della struttura un posto auto riservato a persone con disabilità motoria. L'ingresso principale alla scuola su cui si affacciano anche le uscite emergenza è accessibile tramite scala esterna e rampa con pendenza conforme alla normativa nazionale; l'ingresso laterale su cui si aprono anche le uscite emergenza è raggiungibile solo tramite scala. La struttura è dotata di palestra posta ad una quota inferiore rispetto al piano rialzato della scuola ed è utilizzato anche dalla cittadinanza al di fuori degli orari scolastici. Al piano rialzato è presente un servizio igienico per persone con disabilità motoria. Solo le uscite di sicurezza con affaccio su ingresso principale sono usufruibili da persone con disabilità motori, grazie alla presenza di rampa pedonale.

La scuola si sviluppa anche al piano superiore collegato al piano rialzato tramite ascensore e due scala interne. Anche al piano primo è presente un wc usufruibile da persone con disabilità motoria; non è presente uno spazio calmo in caso di emergenza.

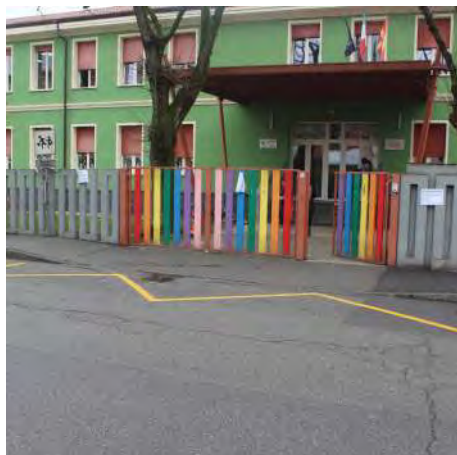
FOTO

La palestra è raggiungibile dall'interno della scuola solo tramite scala interna, mentre per la cittadinanza che vi giunge dalla quota stradale non sono presenti differenze di quota.

Nello spogliatoio non è presente un servizio igienico e una doccia usufruibili da persone con disabilità motoria.

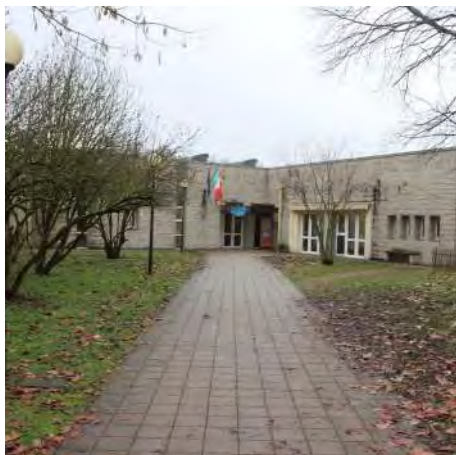
## FOTO

La struttura è posta in zona periferica rispetto al centro abitato; è presente nelle vicinanze area a parcheggio ma mancano i posti auto per persona con disabilità motoria.

La struttura è dotata di un servizio igienico per persona con disabilità motoria usufruibile dal personale.

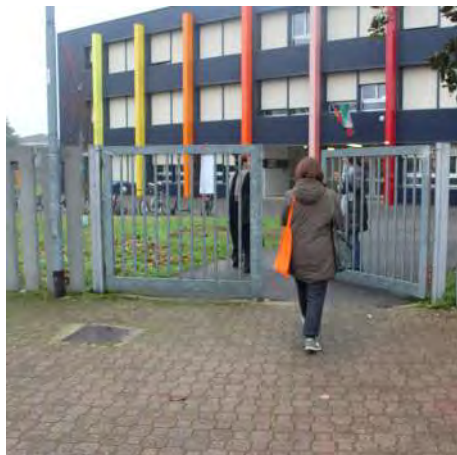
FOTO

Edificio si trova in zona periferica rispetto al centro abitato; è presente solo un parcheggio per persone con disabilità motoria nelle immediate vicinanze.

La struttura si sviluppa su tre piani fuori terra: i tre piani sono collegati con rampa di scale dotata di servo scala e ascensore con dimensioni non adeguate.

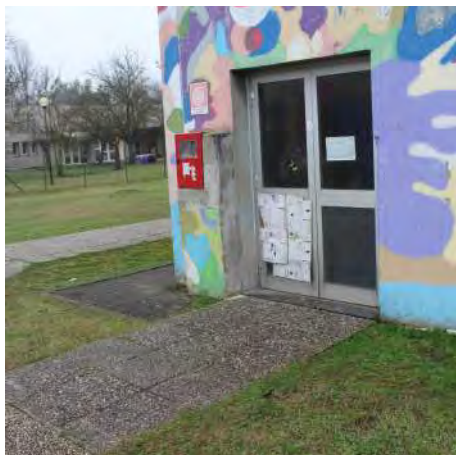
FOTO

La palestra è raggiungibile dall'interno della scuola, oppure dall'esterno con presenza di alcuni dislivelli.

Sono presenti negli spogliatoi servizi igienici e docce per persone con disabilità motoria seppur con alcune caratteristiche non conformi. Alcune uscite sicurezza presentano leggere dislivelli.

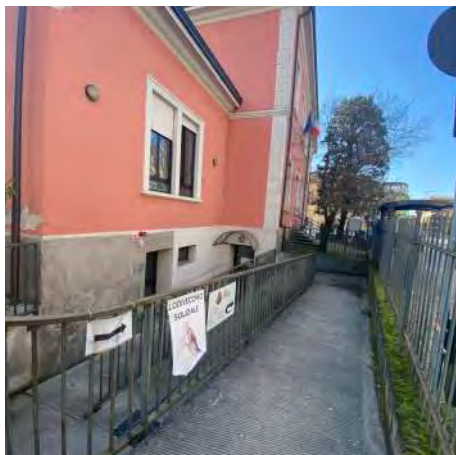
## FOTO

Edificio si trova dislocato nel centro dell'abitato, si sviluppa e' presente nelle vicinanze un posto auto dedicato a persone con disabilità motoria; i locali sono dislocati al piano seminterrato dell'edificio, una rampa pedonale con pendenza conforme collega la quota stradale con il piano seminterrato.

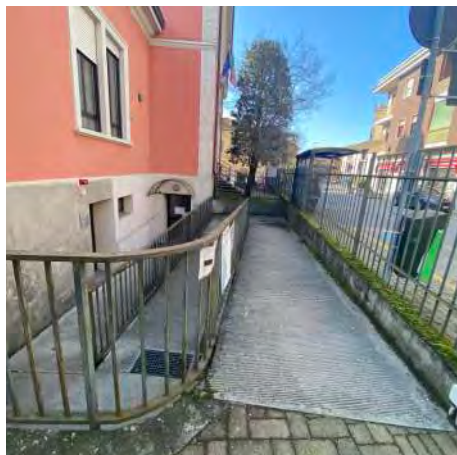
## FOTO

Edificio si trova dislocato nel centro dell'abitato, si sviluppa E' presente nelle vicinanze un posto auto dedicato a persone con disabilità motoria; i locali sono dislocati al piano seminterrato dell'edificio, una rampa pedonale con pendenza conforme collega la quota stradale con il piano seminterrato.

Nei locali è presente un servizio igienico usufruibile da persone con disabilità motoria, sono inoltre presenti n.2 uscite di emergenza di cui una, su rampa, funge anche da ingresso. Non sono presenti dispositivi per persone con disabilità visiva.

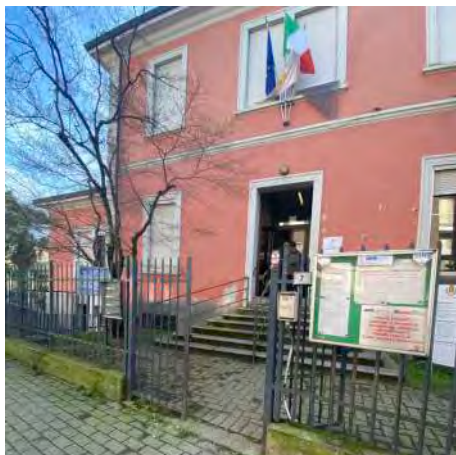
## FOTO

Edificio si trova dislocato nel centro dell'abitato, si sviluppa I locali si trovano al piano rialzato dell'edificio; è presente nelle vicinanze un posto auto dedicato a persone con disabilità motoria.

I locali sono raggiungibili tramite scalinata sull'ingresso principale; è inoltre possibile parcheggiare all'interno del cortile posto sul retro e raggiungere i locali tramite scalinata e/o rampa pedonale con pendenza conforme; l'ingresso dalla corte risulta anche come idonea uscita di emergenza per persone con disabilità motoria. I locali sono dotati di servizio igienico usufruibile da persone con disabilità motoria.

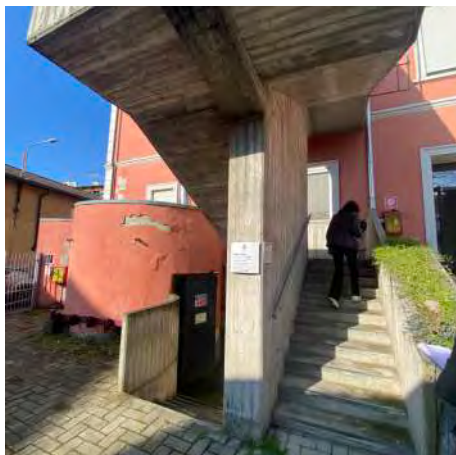
## FOTO

Edificio si trova dislocato nel centro dell'abitato, si sviluppa Sono presenti più associazioni dislocate al piano primo dell'edificio.

E' presente nelle vicinanze un posto auto dedicato a persone con disabilità motoria è inoltre possibile parcheggiare all'interno del cortile posto sul retro e raggiungere i locali tramite scalinata e rampa pedonale e giunti al piano rialzato imboccando una scala esterna. Non è presente un ascensore e non è presente spazio calmo da utilizzare in caso di emergenza.

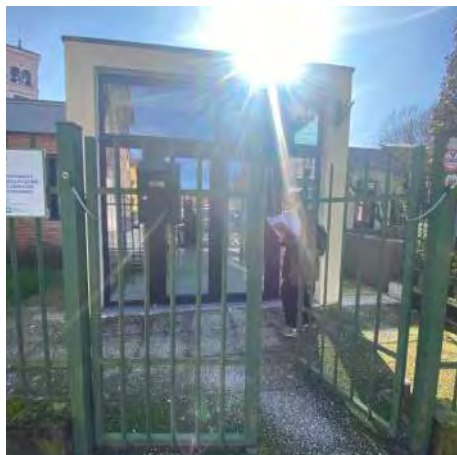
### FOTO

Edificio si trova dislocato nel centro dell'abitato, si sviluppa ad un unico piano fuori terra accessibile con leggero dislivello. Non è presente nelle immediate vicinanze un parcheggio dedicato a persone con disabilità motoria.

E' presente un servizio igienico utilizzabile da persone con ridotta capacità motoria, ad uso sia del pubblico che del personale.

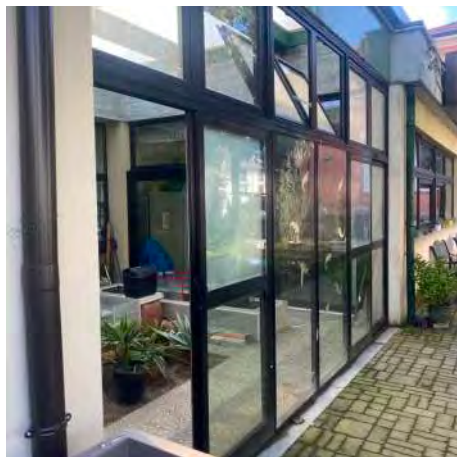
FOTO

Edificio si trova dislocato nel centro dell'abitato, si sviluppa Ingresso dalla strada con leggero dislivello, in comune con i Servizi Sociali e Polizia Locale; non è presente nelle immediate vicinanze un parcheggio dedicato a persone con disabilità motoria. Nella struttura che si sviluppa su un unico piano fuori terra è presente un servizio igienico per persone con disabilità motoria, seppur con alcune caratteristiche non conformi. Non sono presenti dispositivi per persone con disabilità visiva.

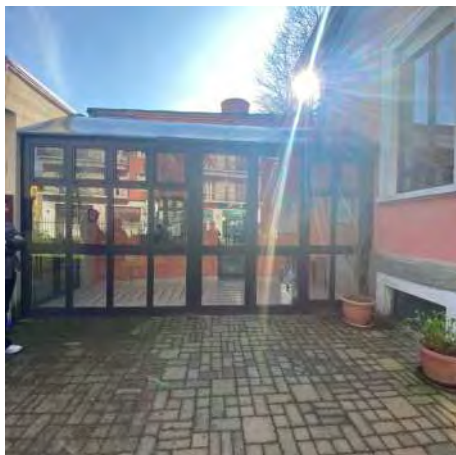
## FOTO

Edificio si trova dislocato nel centro dell'abitato, si sviluppa Ingresso dalla strada privo di dislivelli. La struttura è dotata di un servizio igienico per persone con disabilità motoria  
No dispositivi disabilità visiva.  
Le uscite di sicurezza non presentano dislivelli.

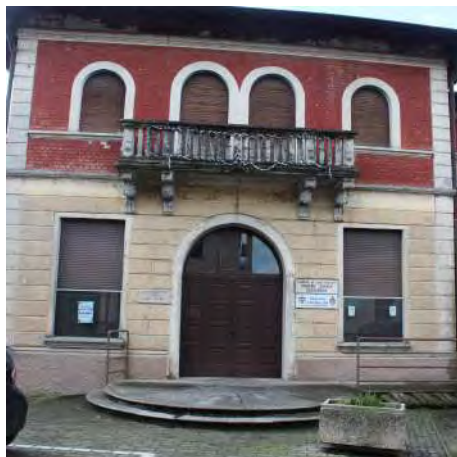
## FOTO

L'edificio si trova dislocato ai margini del centro dell'abitato, i locali si sviluppano al PT.  
 Un posto auto riservato a persone con disabilità motoria è presente nelle immediate vicinanze della struttura; i locali sono posti a quota superiore rispetto alla quota stradale e sono raggiungibili tramite rampa con pendenza conforme o tramite gradini.  
 Le porte di ingresso che fungono anche da uscita di emergenza sono a doppio battente con ante da 70 cm.  
 All'interno della struttura è presente un servizio igienico utilizzabile da persona con disabilità motoria.

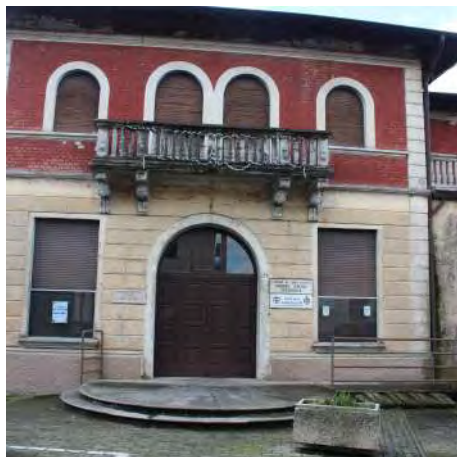
## FOTO

L'edificio si trova dislocato ai margini del centro dell'abitato, i locali si sviluppano al PS, raggiungibile alla quota stradale sul retro dell'edificio in cui è presente un parcheggio riservato a persone con disabilità motoria nelle immediate vicinanze.  
 E' presente un dislivello sulla soglia di ingresso ai locali che funge anche da uscita di emergenza, non è presente un servizio igienico per persone con disabilità motoria.  
 Non sono presenti dispositivi per persone con disabilità visiva.

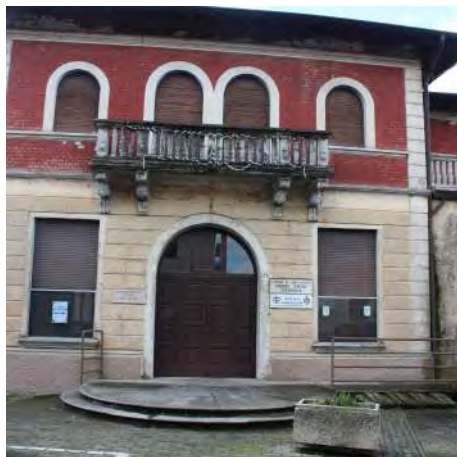
## FOTO

L'edificio si trova dislocato ai margini del centro dell'abitato; i locali si sviluppano al P1 dell'edificio e sono raggiungibili accedendo dalla strada posta sul retro dell'edificio e tramite scala esterna. Nelle vicinanze dell'ingresso è presente un parcheggio riservato a persone con disabilità motoria. Non è stato possibile visitare l'interno della struttura; è presente spazio calmo esterno.

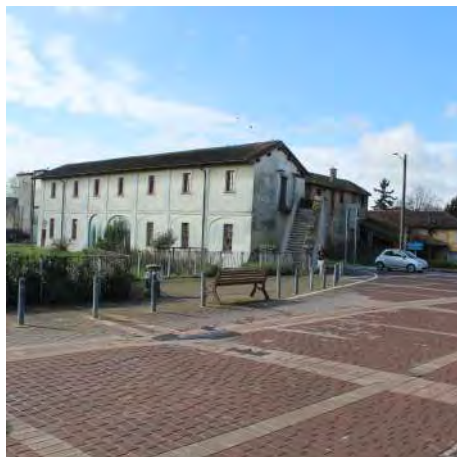
## FOTO

Struttura localizzata in zona periferica rispetto all'abitato. Nell'area parcheggio nelle immediate vicinanze della struttura non è presente posto auto riservato a persone con disabilità motoria; la pavimentazione del percorso pedonale di collegamento tra il parcheggio e l'ingresso all'edificio presenta inoltre alcune zone con sconnessione. All'interno della struttura sono presenti dislivelli risolti con rampe seppur con pendenza non conforme alla normativa sul superamento delle barriere architettoniche, è inoltre presente un ascensore per accedere al piano superiore oltre ad una scala interna. Al piano terreno non risultano individuate le uscite di sicurezza, mentre al piano superiore non è presente spazio calmo in caso di emergenza usufruibile da parte di persona su sedia a ruote. Solo al piano primo è presente un servizio igienico per persone con disabilità motoria.

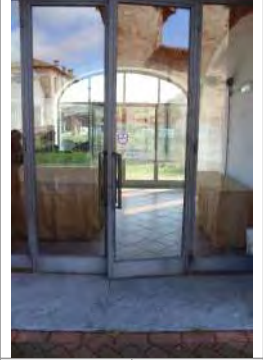
| MACRO CATEGORIA | IMMAGINE | | DESCRIZIONE CRITICITA' | SOLUZIONE | CATEGORIA | GIUDIZIO |
|---|---|---|---|---|---|---|
| ACCESSO EDIFICIO | | | Assenza di segnalazione tattilo-plantare per esterni: Attenzione servizio | SP10.B | motoria | 3 |

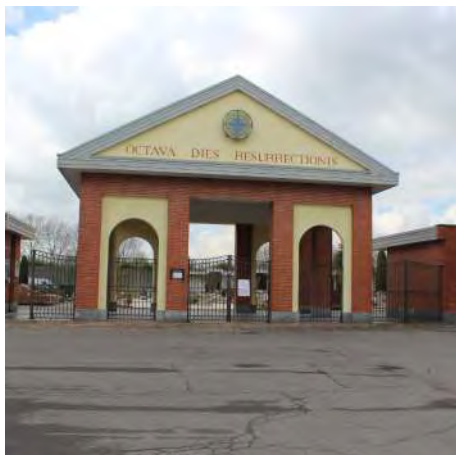
## FOTO

Nel parcheggio antistante la struttura sono presenti due posti auto per persone con disabilità motoria, le cui dimensioni vanno migliorate. Non sono presenti dislivelli nel percorso di accesso. Nei percorsi interni sono invece presenti alcune brevi rampe con pendenza adeguata rispetto alla normativa nazionale.

Nella parte nuova della struttura è presente un servizio igienico usufruibile da persona con disabilità motoria mentre la porta di ingresso all'ufficio del custode è a doppio battente con ante da 60 cm cad.

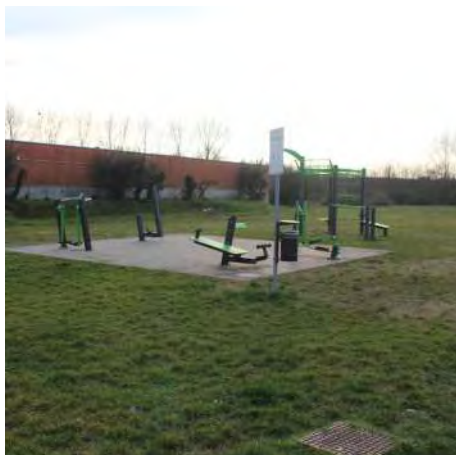
## FOTO

L'area verde è dotata di attrezzi per il calisthenics, ma presenta alcune criticità dal punto di vista dell'accessibilità. In particolare, manca un parcheggio riservato alle persone con disabilità, non sono presenti guide tattili plantari per persone non vedenti e non è presente un percorso a raso accessibile.

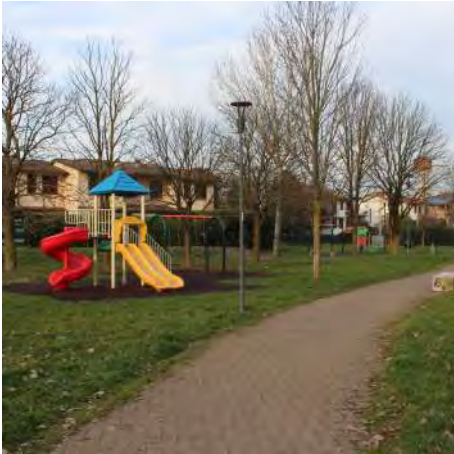
FOTO

Nell'area verde situata vicino al cimitero si riscontrano diverse criticità legate alla raggiungibilità dell'area. In particolare, manca un parcheggio dedicato alle persone con disabilità; è presente un dislivello nell'attraversamento pedonale e, all'interno dell'area, la pavimentazione risulta sconnessa. Inoltre, si rileva l'assenza di giochi inclusivi e di percorsi adeguati che consentano alle persone in sedia a rotelle di raggiungere tutte le attrezzature.

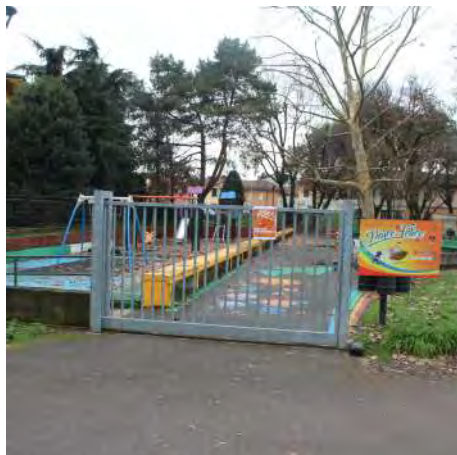
## FOTO

Nell'area verde situata nel centro abitato sono presenti due parcheggi riservati alle persone con disabilità. Tuttavia, si riscontrano alcune criticità nell'accesso dal parcheggio al marciapiede: in particolare, è presente un dislivello che impedisce alle persone in sedia a rotelle di raggiungerlo. Anche l'accesso all'area presenta barriere architettoniche, con la presenza di scale e l'assenza di una rampa.

Sono disponibili giochi inclusivi, ma si segnala che la fontanella non è accessibile e che mancano guide tattilo plantari per persone non vedenti.

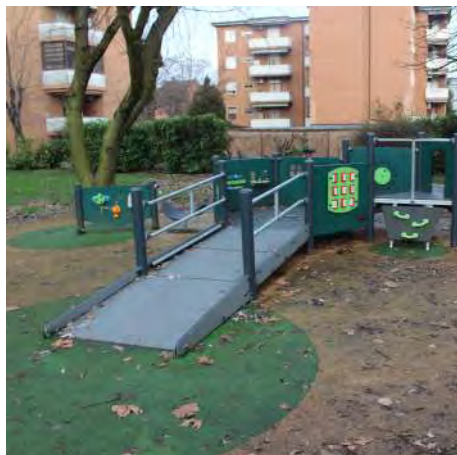
FOTO

Nell'area situata nel centro abitato si rileva l'assenza di parcheggi dedicati alle persone con disabilità. Inoltre, mancano le strisce pedonali che consentano un attraversamento in condizioni di sicurezza. La pavimentazione presenta diverse sconnessioni e alcune zone con i giochi non risultano raggiungibili a causa dell'assenza di percorsi adeguati.

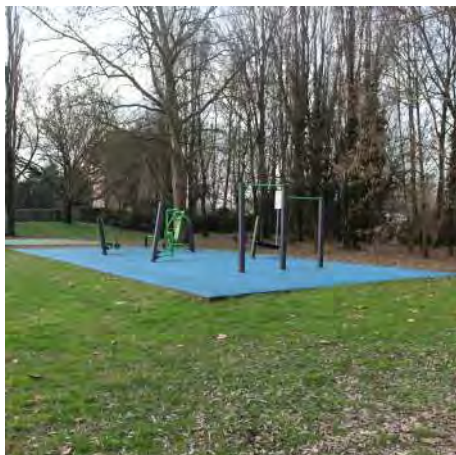
FOTO

Nell'area verde si rileva la mancanza di guide tattilo plantari per facilitarne il raggiungimento. Inoltre, si segnala l'assenza di giochi inclusivi e di una pavimentazione adeguata che consenta di accedere ai giochi e alla fontanella.

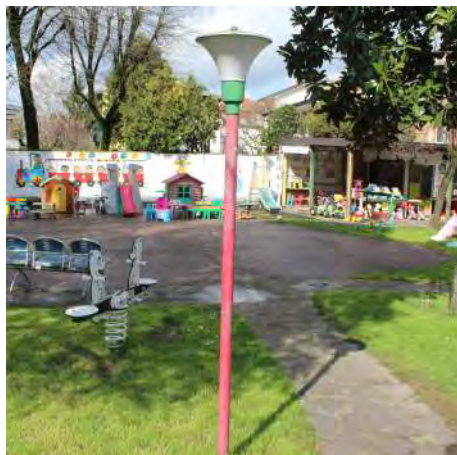
## FOTO

Il parco giochi, situato accanto all'ex biblioteca, presenta diverse criticità legate all'accessibilità. In particolare, si rileva un dislivello tra le strisce pedonali e il marciapiede che ne rende difficile il raggiungimento. Inoltre, sono assenti guide tattilo plantari per persone non vedenti. All'interno dell'area non sono presenti giochi inclusivi e il bagno non risulta conforme all'utilizzo da parte delle persone con disabilità.
